図2 第10肋骨-肋軟骨移行部の解剖学的多様性

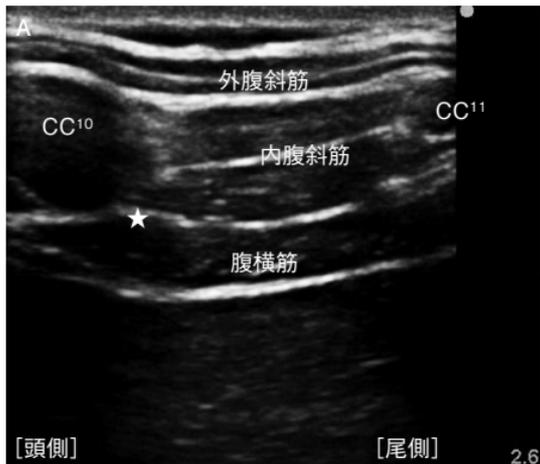
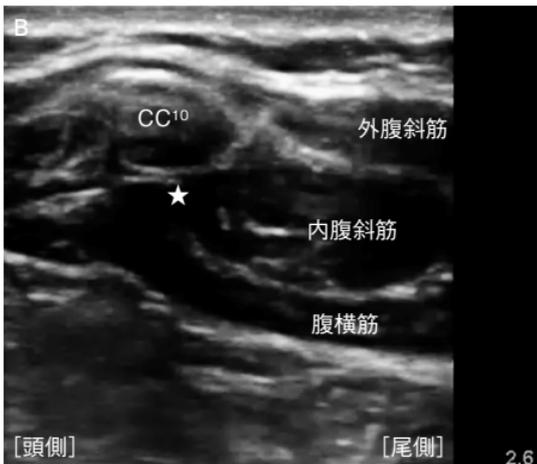
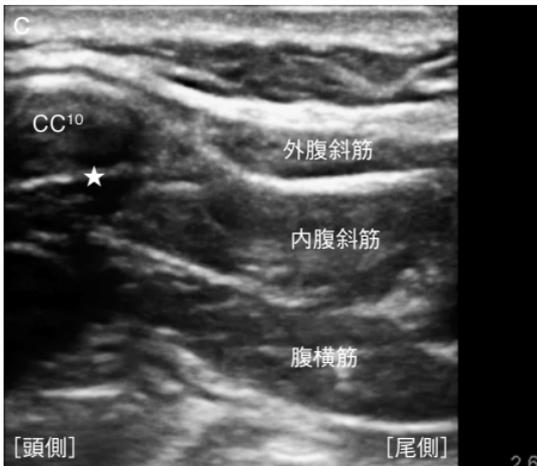
- A : 腹壁の3層構造が直線的な例であるが、この例では内腹斜筋内の太い筋を筋膜と間違えないよう注意が必要である。
- B : 腹横筋膜面が不整な例。肋軟骨直下で超音波ビームにはほぼ平行になっているため、描出が悪い。
- C : 肋軟骨下面と腹横筋膜面が接していない例。この場合も筆者は肋骨下に投与しているが、明らかに内腹斜筋内に薬液が広がる様子が観察された場合は、針先を調整して薬液が腹横筋を押し下げた所見が得られるようにしている。

CC¹⁰ : 第10肋骨, CC¹¹ : 第11肋骨,

☆ : 薬液を投与する位置
